CARDINI X APERTURE IN PENDENZA

KC4601

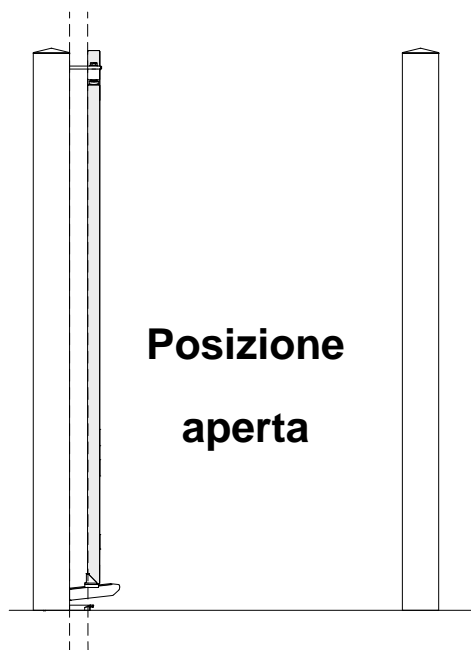
Cardini zincati con snodo sferico per portoni ad ante in pendenza motorizzabili. Fornito in versione Destra o sinistra. Angol inclinazione massimo in funzione dell'altezza dell'anta.
Per ragioni di sicurezza si consiglia che l'anta venga motorizzata. Il motore dovrà essere idoneo a gestire oltre a peso e dimensione dell'anta anche il particolare movimento alzante.

Inclinazione max in funzione di H
